**CORROSIÓN EN UNIONES SOLAPADAS DE  
ACEROS RECUBIERTOS**

**MEMORIA PARA OPTAR AL GRADO DE DOCTOR**

Belén Chico González

**Madrid, 2001**

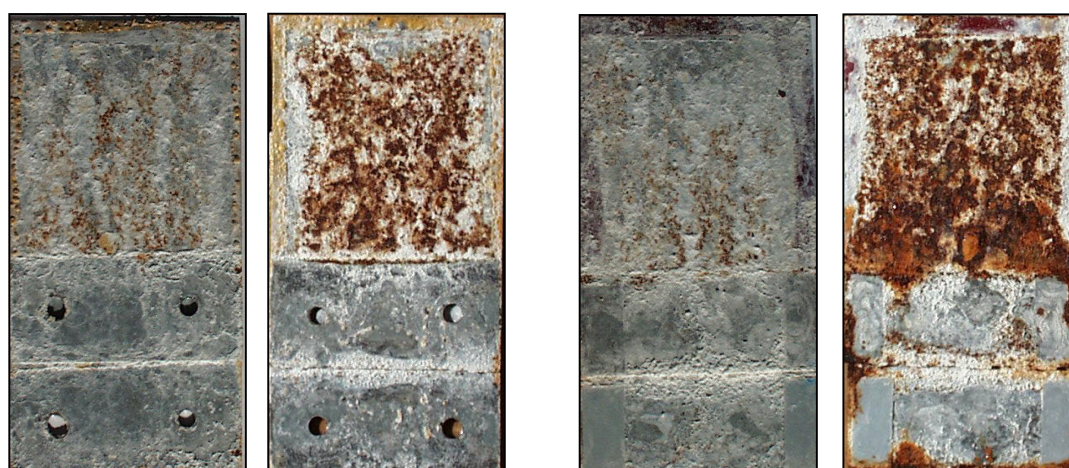
**Figura 64.** Aspecto del material galvanizado por inmersión en caliente (HDG) en zonas solapada y no solapada después de someterlo a 10 y 20 ciclos VDA y al nuevo ciclo experimental.

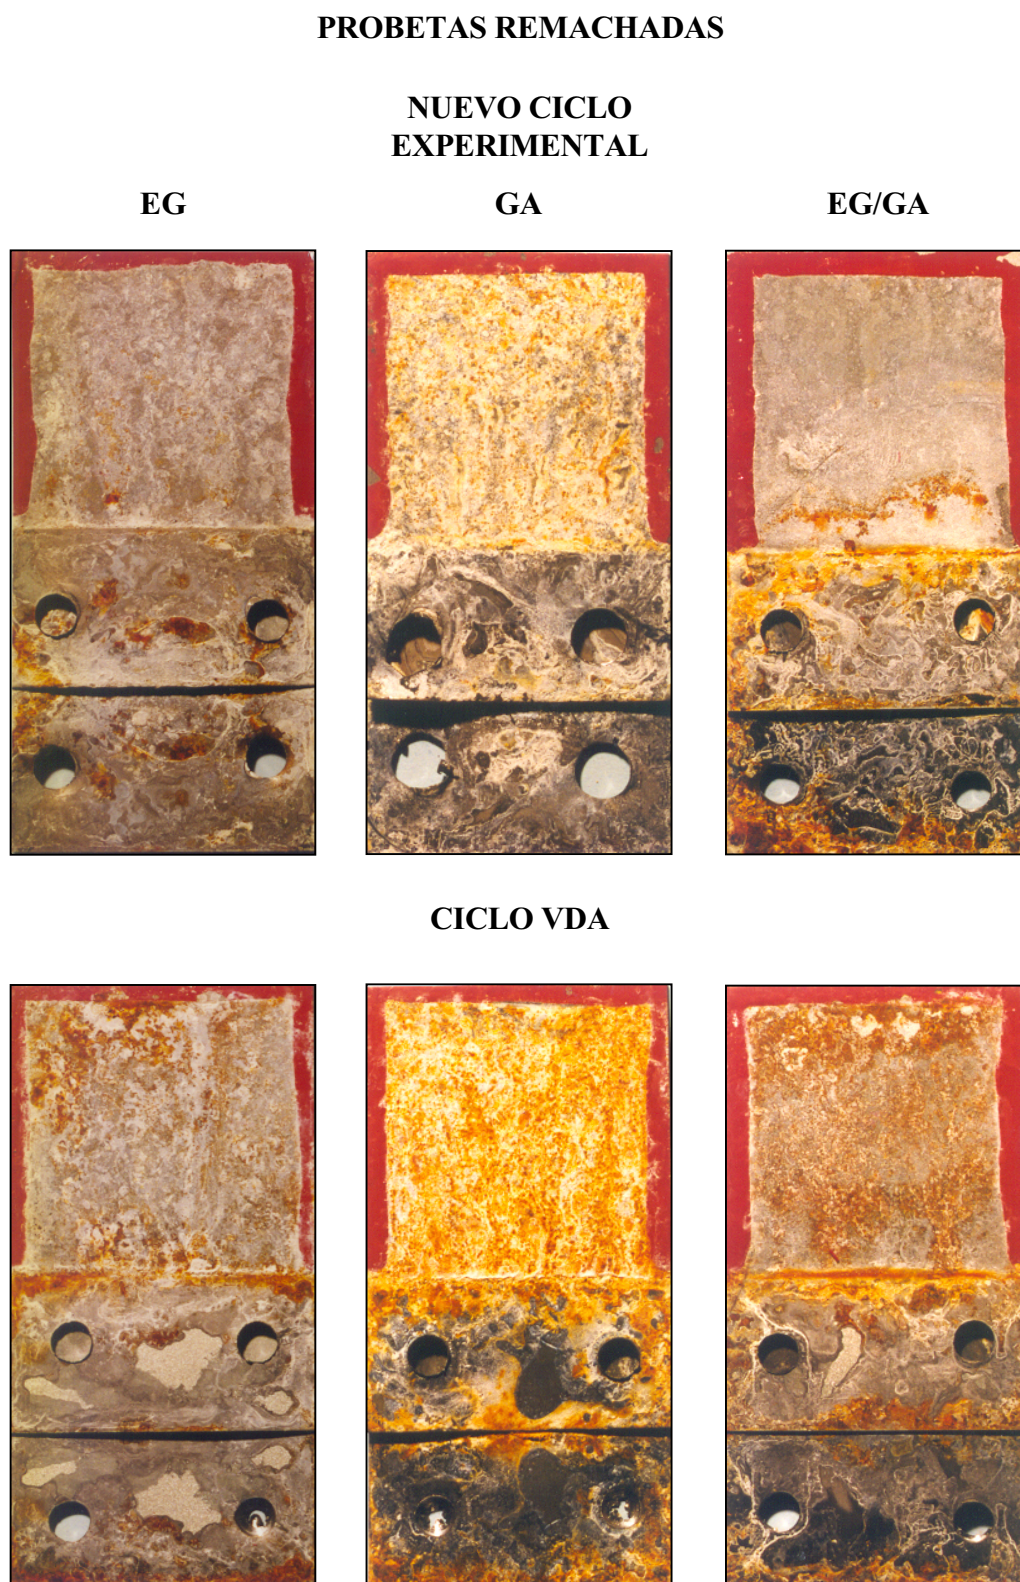
**Figura 65.** Aspecto de los materiales electrogalvanizado (EG), Galvanneal (GA) y EG/GA en zonas solapada y no solapada después de someterlos a 2 ciclos VDA y al nuevo ciclo experimental. La unión solapada estaba remachada.

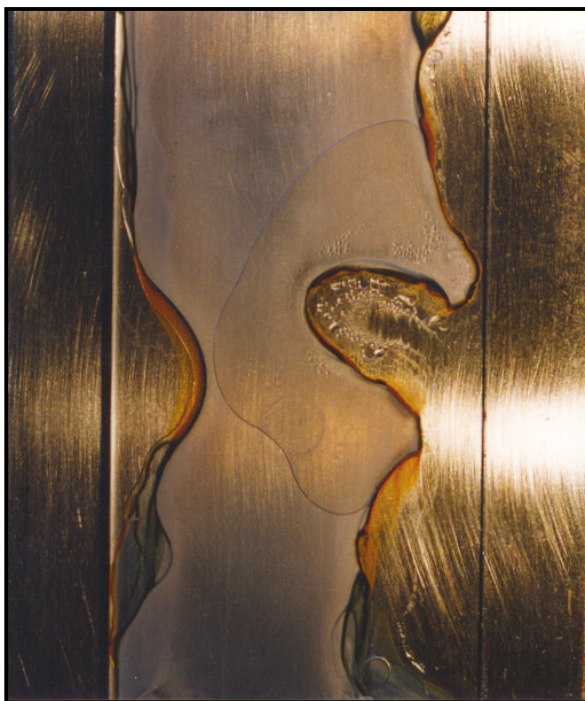
**Figura 112.** Aspecto del frente de secado donde se observa una estrecha banda de gotitas cercana al mismo y que no presenta corrosión.

frente y a pequeña distancia del mismo (Figs. 112 y 113), que no muestran ningún síntoma de corrosión.

Esta estrecha banda de gotitas quizás aparezca debido a mínimos gradientes de temperatura generados por el calor de cambio de estado absorbido en el frente de evaporación. Tales gotitas no desarrollan síntoma alguno de corrosión, lo que induce a pensar que se trata de cátodos locales generados por un aporte de oxígeno preferente. Tales cátodos locales estarían unidos al ánodo formado en la línea de evaporación, o inmediatamente detrás de ella, por una película invisible de humedad adsorbida. Confirma ésta teoría la coloración rosa de tales gotas con la fenolftaleína, revelando la elevada concentración de  $\text{OH}^-$  típica de las áreas catódicas de elevada actividad.
